令和2年度飛行場応急復旧隊（CRT）総合編組訓練

航空支援集団は、9月29日から10月1日までの間、八雲分屯基地（北海道）において令和2年度飛行場応急復旧隊（CRT・Contingency Response Team）総合編組訓練を実施した。本訓練は、大規模な災害などで被害を受け、機能を喪失した飛行場等を応急的に復旧させるための訓練であり、八雲分屯基地で実施するのは今回が2回目。

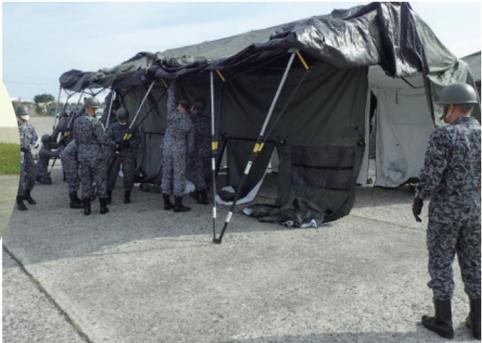
展開地で指揮所、居住場所として使用するためのテントの設置。速やかに活動基盤を構築できるよう、各基地において定期的に訓練を行っている。

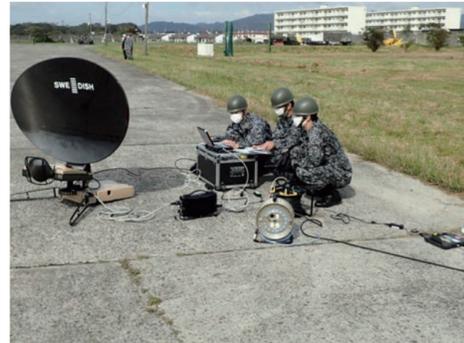
可搬型衛星通信装置で通信回線を構成することにより展開地においてパソコン等を使用した情報のやり取りが可能となる。

その後、各係に分かれて機能別の活動に移行。通信係は、携行していた衛星通信装置による通信回線の確保のための準備を行った。部隊の活動において指揮は極めて重要であり、いかなる場所においても通信手段を確保できる態勢にあることが不可欠だ。管制係は、携帯型対空無線機を設置し、到着する輸送機等に対し情報を提供できる態勢を確保。離着陸する航空機に対して、滑走路の状態や気象状況、飛行場周辺を飛行する航空機等の情報を提供し、安全な運航を確保する。気象係は、小型の気象観測計を使用し、気象データの収集を開始。風向風速、気圧、気温等のデータを記録、雲の状況を目視で観測し、気象状況を管制係に伝達する態勢を整えた。

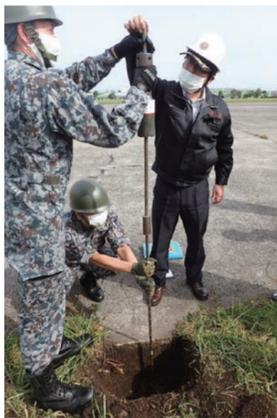
DCP（Dynamic Cone Penetrometer）による滑走路強度調査を実施する隊員

また、航空支援集団は、ERE-FORCE が行った滑走路健全性確認とは別に、米軍が被災滑走路の確認のために実施するDCP（Dynamic Cone Penetrometer：動的コーン貫入試験）と同種の試験を行い、試験方法や試験の実効性の確認をした。かかる試験を含め、米軍との共同訓練等を踏まえながら、引き続き、検証することとしている。

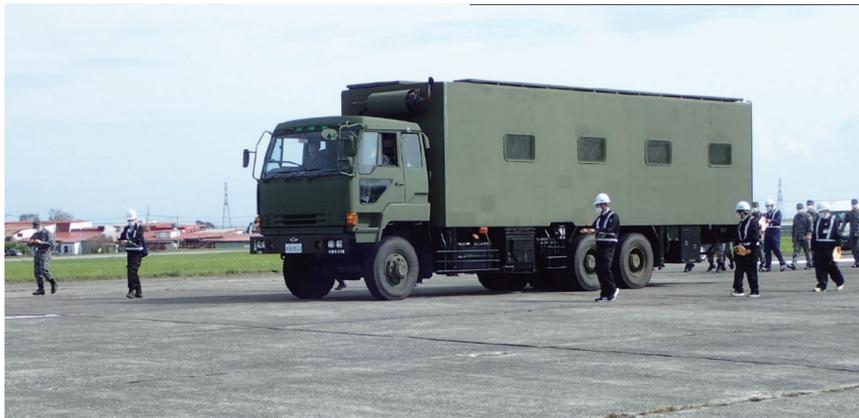
内部部局の施設整備調査チームによる滑走路健全性確認の様子。重車両をゆっくりと滑走路を走らせ、目視により滑走路面のたわみを確認する。

今回、被災した飛行場の機能復旧を目的としたCRT訓練と連携し、被災した自衛隊施設の早期復旧のための技術支援等を行う内部部局、熊本防衛支局及び北海道防衛局の施設整備調査チームの調査隊を八雲分屯基地へ派遣。被災した滑走路の健全性を確認するために目視によるコンクリート舗装の路面性状調査及び重車両の走行による舗装の健全性の調査等の訓練を行った。

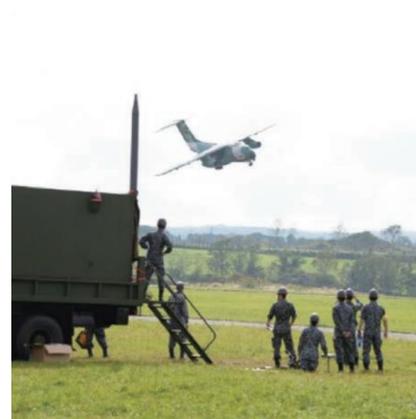
携帯型対空無線機を使用し、航空機へ航空交通情報、気象情報等を提供している隊員たち。訓練期間中に飛来した6機の航空機に対し情報を提供した。

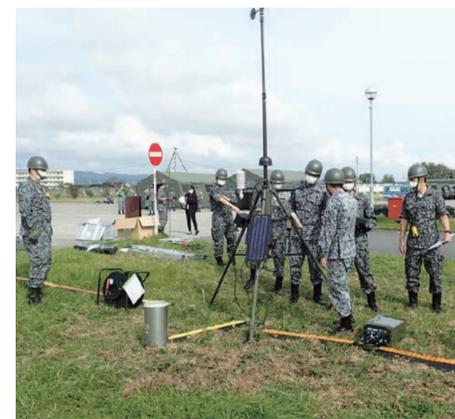
移動気象器材の展開。移動式気象観測器材のTACMET-Rから、風向風速、気温、湿度、気圧、雲の高さ等の気象情報を観測する気象特技の隊員たち

訓練2日目から3日目にかけては、指揮所などを設営したほか、通信回線の構成、移動気象器材の展開や、空輸のための端末地業務、整備支援などの任務を総合的に訓練した。通信回線は、今回JWS（統合気象システム）の回線等、複数の回線構築に成功した。このことにより、携行する装備品の容積を減少させるとともに、CRTは航空機の位置情報や飛行計画等も把握できるようになり、能力は一層向上する。移動気象器材により観測したデータは、統合気象システムの端末を通じて全国に配信され、出発地における航空機の運航判断にも活用される。
